# 校園職業災害案例

(不含實驗室)

勞動部職業安全衛生署中區職業安全衛生中心

110 年 3 月 23 日 編印

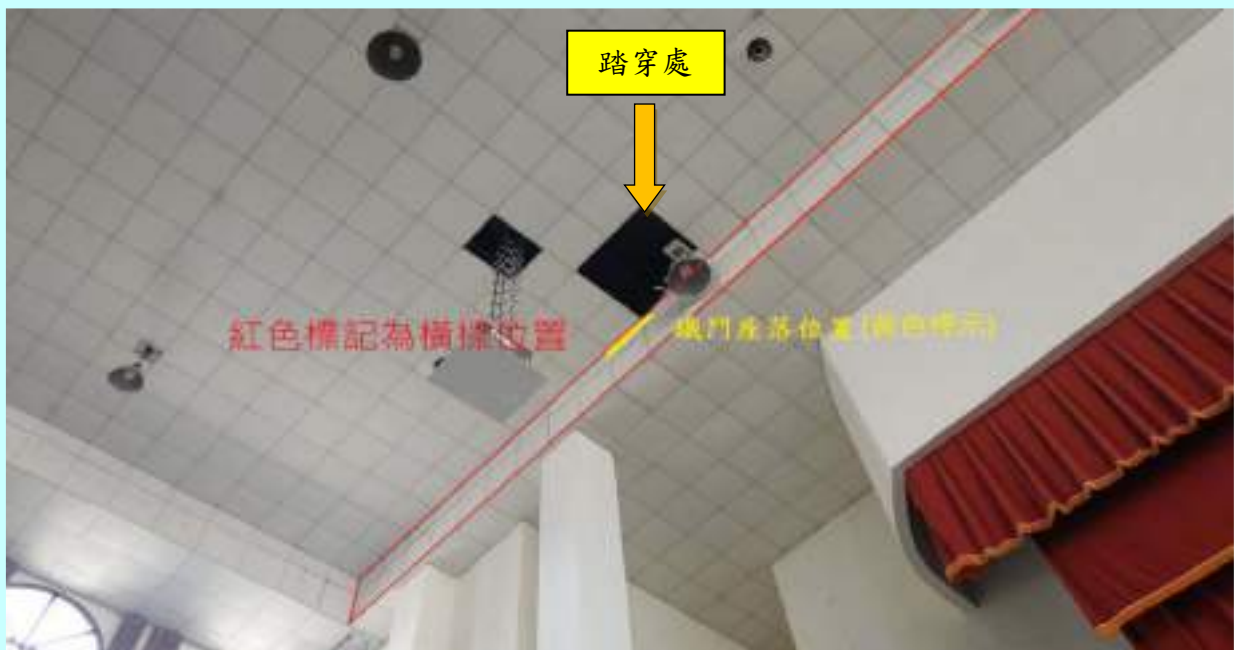
自活動中心一樓舞台前地面向夾層天花板拍攝

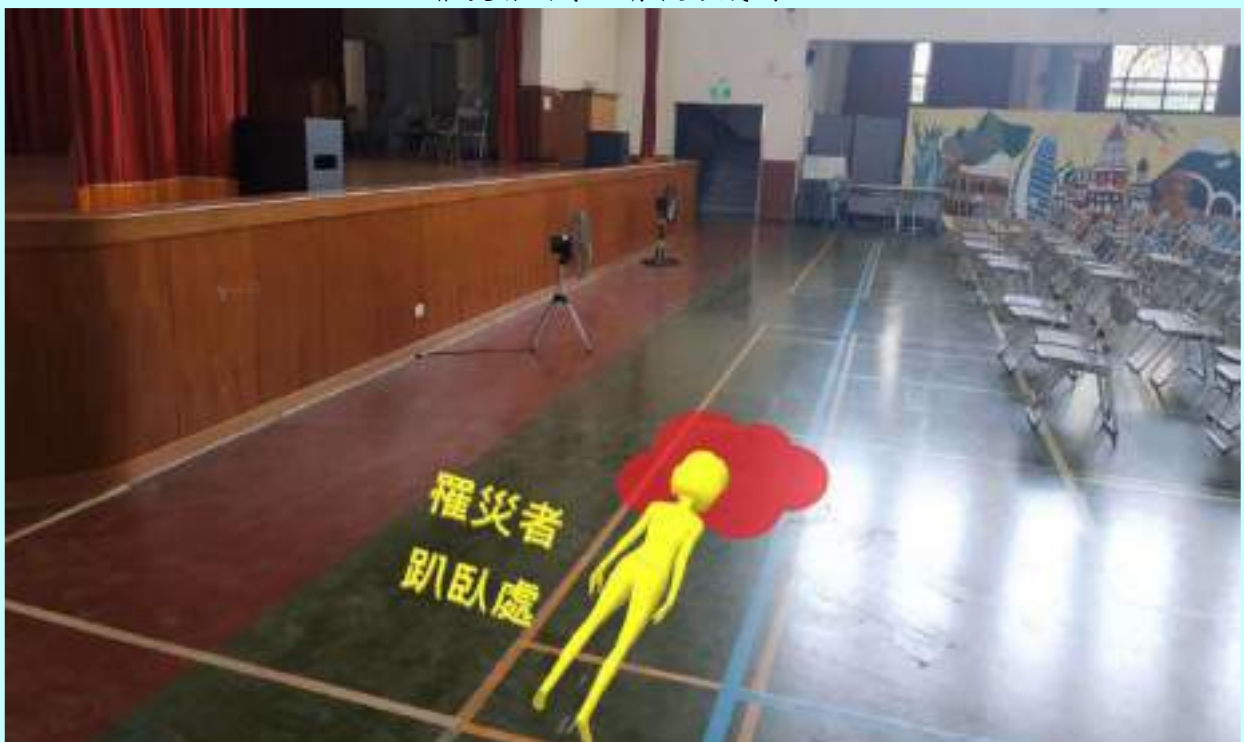
罹災者自夾層天花板墜落於地面，趴臥示意圖

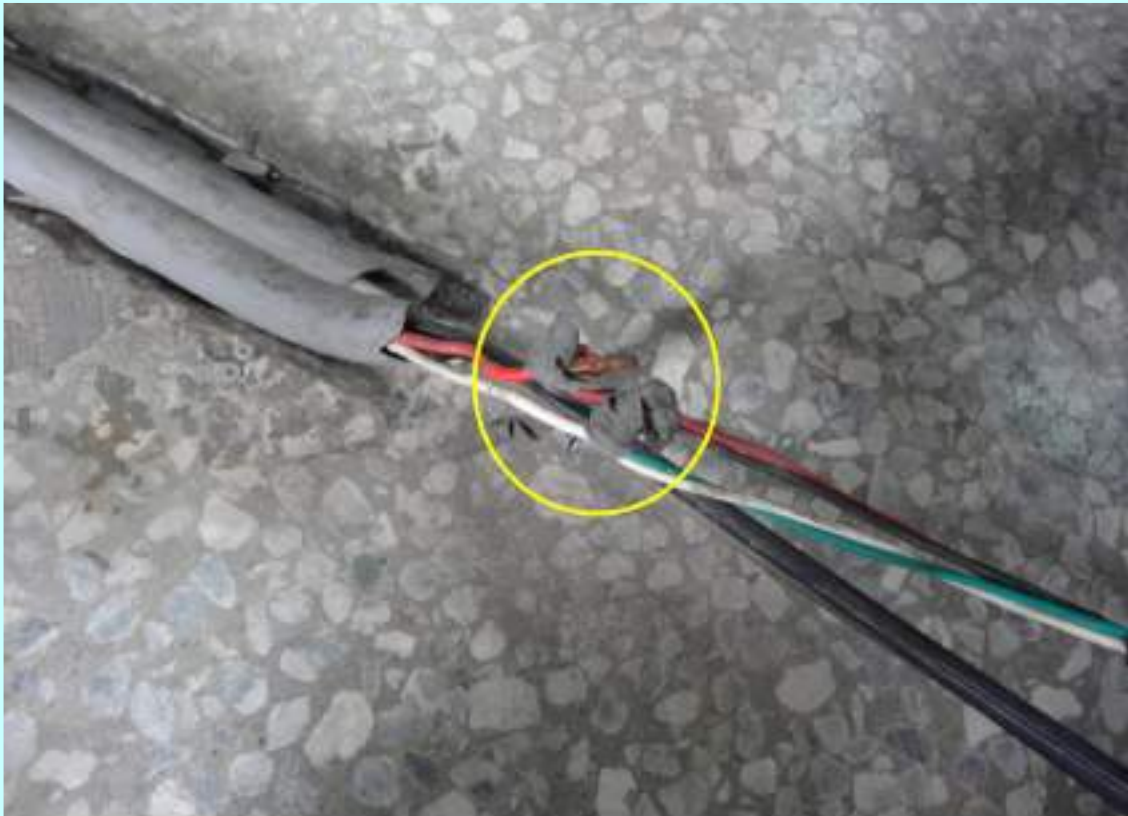
照片 2 地面插座電線裸露之情形

- 1、雇主對勞工於作業中或通行時，有接觸絕緣被覆配線或移動電線或電氣機具、設備之虞者，應有防止絕緣被覆破壞或老化等致引起感電危害之設施。（職業安全衛生設施規則第246條暨職業安全衛生法第6條第1項）
- 2、雇主應依本法及有關規定會同勞工代表訂定適合其需要之安全衛生工作守則，報經勞動檢查機構備查後，公告實施。（職業安全衛生法第34條第1項）
- 3、雇主對新僱勞工或在職勞工於變更工作前，應使其接受適於各該工作必要之一般安全衛生教育訓練…。（職業安全衛生教育訓練規則第16條第1項暨職業安全衛生法第32條第1項）
- 4、雇主應依其事業規模、特性，訂定勞工安全衛生管理計畫，執行規定之勞工安全衛生事項。（職業安全衛生管理辦法第12條之1暨職業安全衛生法第23條第1項）
- 5、雇主應依規定訂定自動檢查計畫實施自動檢查。（職業安全衛生管理辦法第79條暨職業安全衛生法第23條第1項）

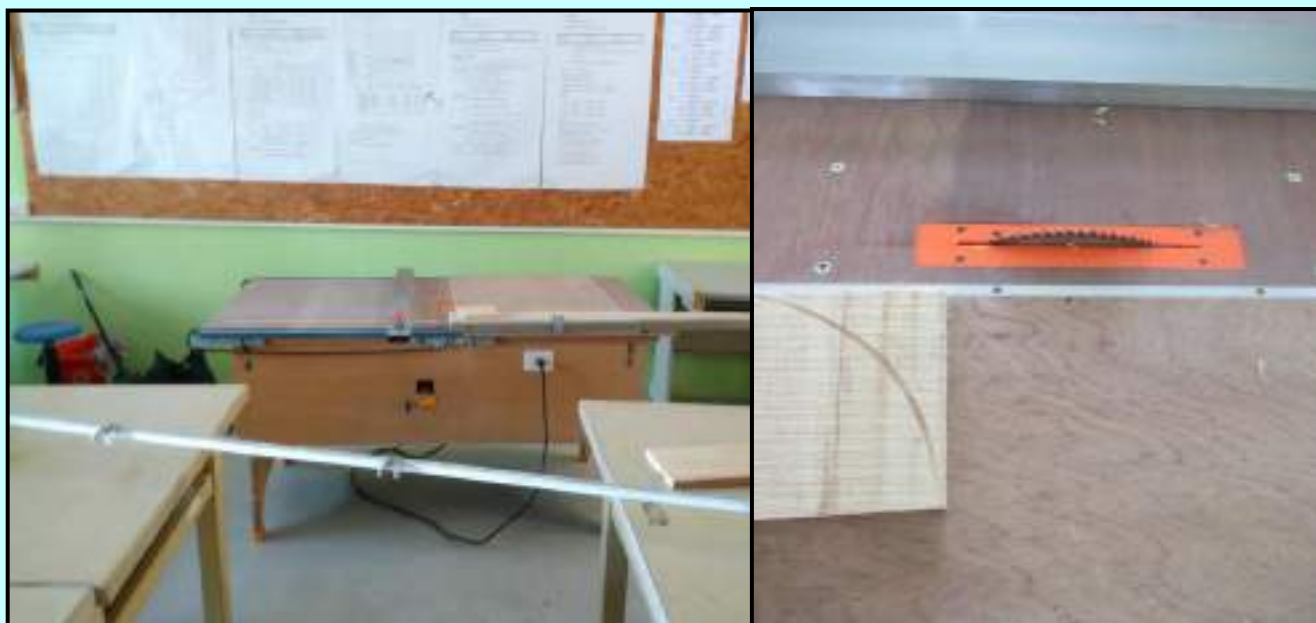
所使用木材加工用圓盤鋸未設置反撥預防裝置及鋸齒接觸預防裝置

1、圓盤鋸應設置下列安全裝置：一、圓盤鋸之反撥預防裝置（以下簡稱反撥預防裝置）。

但橫鋸用圓盤鋸或因反撥不致引起危害者，不在此限。二、圓盤鋸之鋸齒接觸預防裝置。

但製材用圓盤鋸及設有自動輸送裝置者，不在此限。（機械設備器具安全標準第 60 條暨職業安全衛生法第 6 條第 1 項）

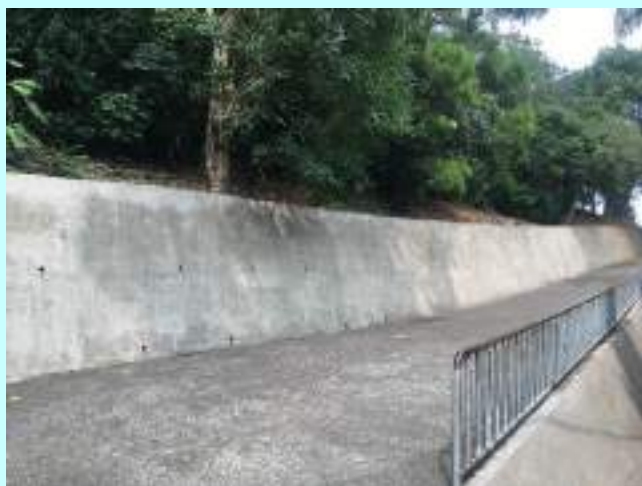
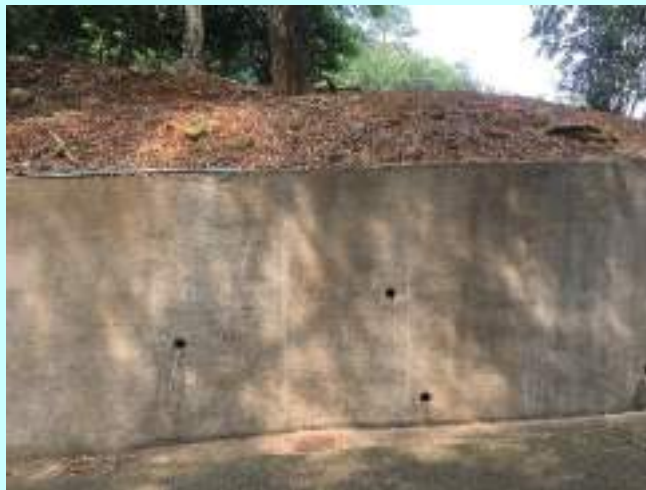
詹員於擋土牆上方（高差 2 公尺以上）邊緣處作業時未設置符合規定之護欄、護蓋、安全網或佩掛安全帶等防墜措施

- 1、雇主應依本法及有關規定會同勞工代表訂定適合其需要之安全衛生工作守則，報經勞動檢查機構備查後，公告實施。（職業安全衛生法 34 條第 1 項）
- 2、事業單位勞動場所發生發生災害之罹災人數在一人以上，且需住院治療之職業災害時，雇主應於 8 小時內通報勞動檢查機構。（職業安全衛生法第 37 條第 2 項第 3 款）
- 3、雇主對於高度在二公尺以上之工作場所邊緣及開口部分，勞工有遭受墜落危險之虞者，應設有適當強度之護欄、護蓋等防護設備。（職業安全衛生設施規則第 224 條第 1 項）
- 4、雇主對新僱勞工或在職勞工於變更工作前，應使其接受適於各該工作必要之一般安全衛生教育訓練。（職業安全衛生教育訓練規則第 16 條第 1 項）
- 5、第二條所定事業之雇主應依附表二之規模，置職業安全衛生業務主管及管理人員。（職業安全衛生管理辦法第 3 條第 1 項）

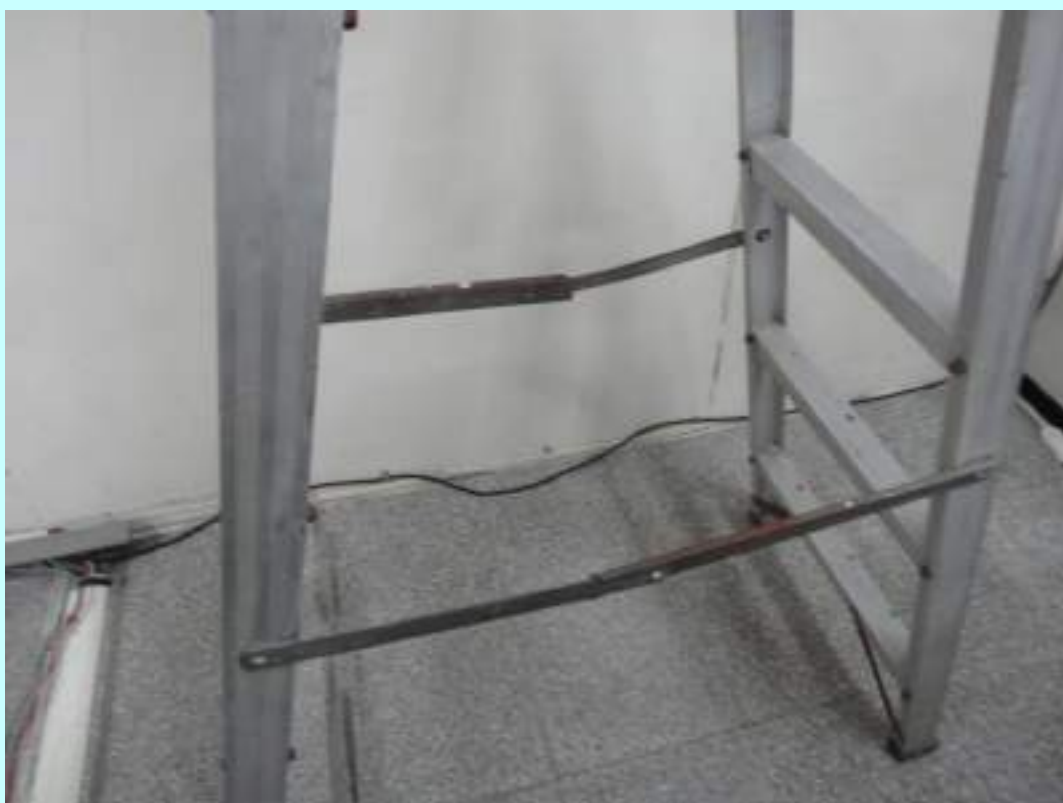
該合梯兩梯腳間有金屬等硬質繫材扣牢（符合法規）

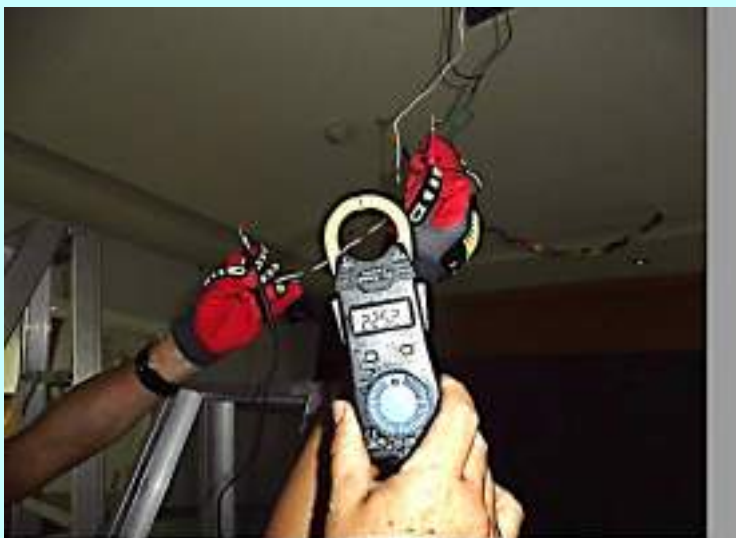
該照明設備之手捺開關閉後，照明設備其中 1 條電源線路仍有帶電 225V

- 1、雇主對於電路開路後從事該電路、該電路支持物、或接近該電路工作物之敷設、建造、檢查、修理、油漆等作業時，應於確認電路開路後，就該電路採取下列設施：一、…。三、開路後之電路…，應以檢電器具檢查，確認其已停電…。（職業安全衛生設施規則第 254 條第 1 項第 3 款暨職業安全衛生法第 6 條第 1 項）
- 2、雇主對於從事電氣工作之勞工，應使其使用電工安全帽、絕緣防護具及其他必要之防護器具。（職業安全衛生設施規則第 290 條暨職業安全衛生法第 6 條第 1 項）
- 3、雇主應依其事業單位之規模、性質，訂定職業安全衛生管理計畫，要求各級主管及負責指揮、監督之有關人員執行；勞工人數在三十人以下之事業單位，得以安全衛生管理執行紀錄或文件代替職業安全衛生管理計畫。（未訂定電氣設備維修安全衛生作業標準—斷電作業應於電氣開關箱內之無熔絲開關處切斷並掛牌告示禁止人員開啟）（職業安全衛生管理辦法第 12 條之 1 第 1 項暨職業安全衛生法第 23 條第 1 項）
- 4、雇主對於使用之合梯，應符合下列規定：一、……。三、梯腳與地面之角度應在七十五度以內，且兩梯腳間有金屬等硬質繫材扣牢……。 （職業安全衛生設施規則第 230 條暨職業安全衛生法第 6 條第 1 項）

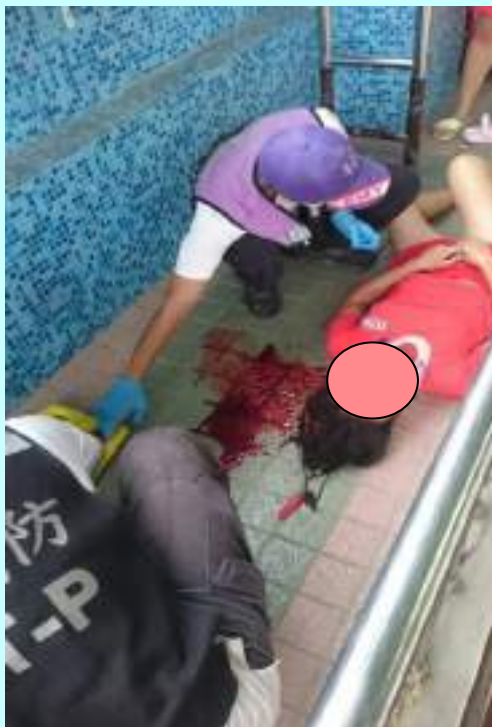
古○○墜落地點位於游泳池室內池垂直固地梯下方，  
頭部先著地，未穿戴安全帽及安全帶

- 1、事業單位勞動場所發生下列職業災害之一者，雇主應於 8 小時內通報勞動檢查機構：  
一、…。三、發生災害之罹災人數在 1 人以上，且需住院治療。…。（職業安全衛生法第 37 條第 2 項第 3 款）
- 2、雇主對於在高度 2 公尺以上之高處作業，勞工有墜落之虞者，應使勞工確實使用安全帶、安全帽及其他必要之防護具。但經雇主採安全網等措施者，不在此限。（職業安全衛生設施規則第 281 條第 1 項暨職業安全衛生法第 6 條第 1 項）
- 3、雇主、訓練單位辦理第 16 條及第 17 條之教育訓練，應將包含訓練教材、課程表等之訓練計畫、受訓人員名冊、簽到紀錄、課程內容等實施資料保存 3 年。（職業安全衛生教育訓練規則第 27 條第 1 項暨職業安全衛生法第 32 條第 1 項）
- 4、雇主應依其事業單位之規模、性質，訂定職業安全衛生管理計畫，要求各級主管及負責指揮、監督之有關人員執行；…。（職業安全衛生管理辦法第 12 條之 1 第 1 項暨職業安全衛生法第 23 條第 1 項）
- 5、雇主依第 13 條至第 63 條規定實施之自動檢查，應訂定自動檢查計畫。（職業安全衛生管理辦法第 79 條暨職業安全衛生法第 23 條第 1 項）
